# Asbestinventarisatetest

Posthoornstraat 13/0001-13, 9050 Gent

Attestnummer : 20240525-000041.000

Uitgegeven op : 25.05.2024

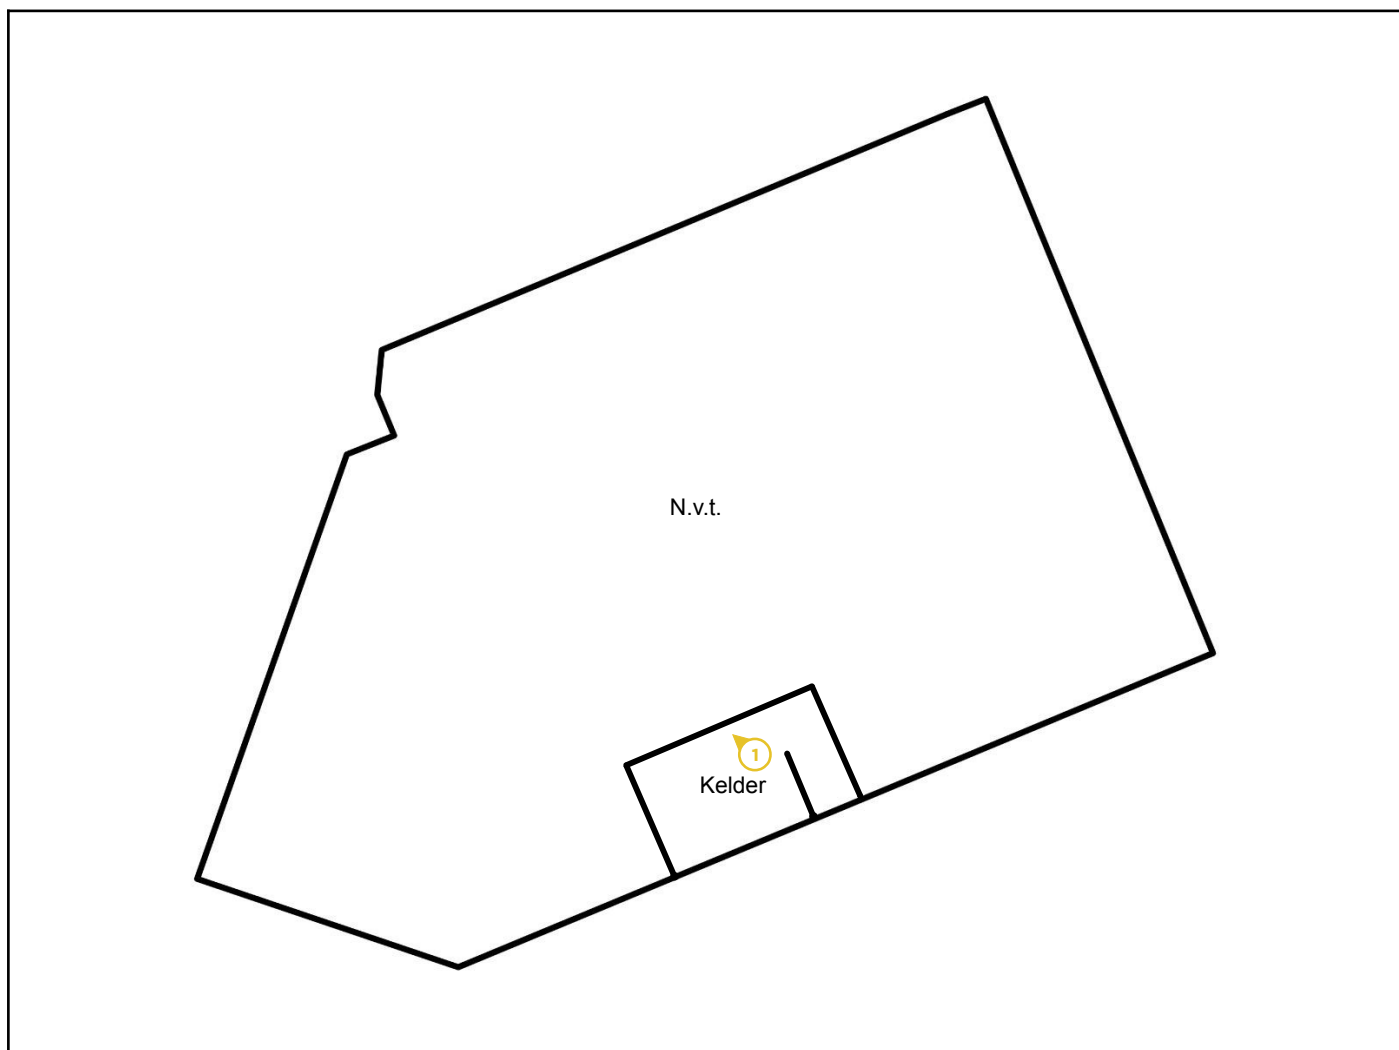
## Plan 1.1: Private kelder (berging)

Beschrijving	Type	Actie
1. Bakeliet toepassing kelder	Asbestmateriaal	Zorgvuldig beheren

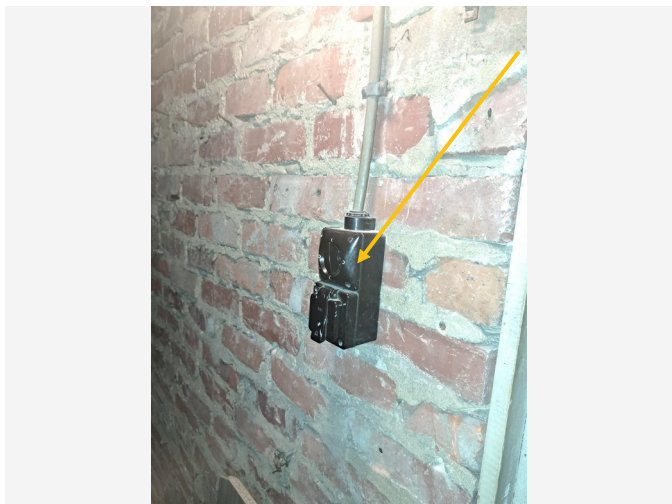
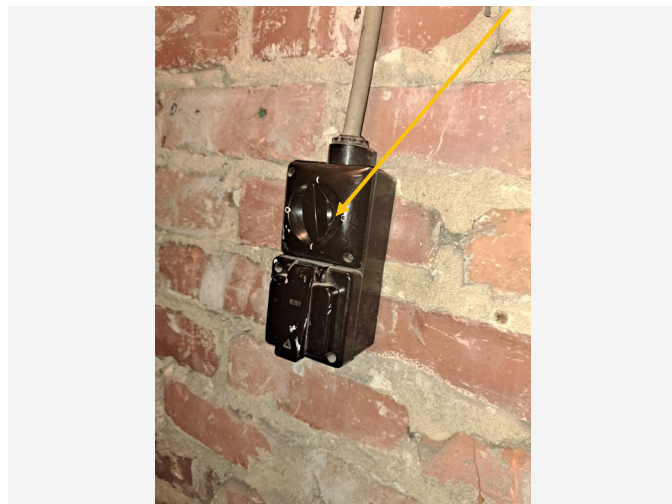
Het asbestmateriaal valt onder de mijlpaal van 2040.

Eindbeoordeling materiaalrisico	Laag materiaalrisico en/of verlaagde kans op vezelvrijgave
---------------------------------	--

Gebondenheid	Categorie 1: hechtgebonden in oorsprong
Asbestsoort (vezeltype)	Alleen chrysotiel
Asbestconcentratie	Laag (< 50%)
Afschermingsgraad van het gehele materiaal	Geheel of deels (ook) vrij aan de binnenlucht
Toestand van het materiaal	Licht beschadigd, licht verweerd. Intact materiaal type Pical – asbestboard of categorie III 'gebondenheid'

Beschrijving	Bakeliet toepassing kelder
Omgeving	Binnen
Primaire drager	Communicatie en elektrische infrastructuur en uitrusting
Asbestmateriaal	Plaat, paneel, tablet - Type Bakeliet
Bindmiddel van asbestmateriaal	Kunststof of -hars
Gebondenheid op basis van bindmiddel	Hecht
Hoeveelheid (oppervlakte - dikte - aantal)	• 0,50 m <sup>2</sup> - 1,00 cm - 1 stuk
Totaal volume	0,005 m <sup>3</sup>
Eenvoudig bereikbaar	Ja
Bevestigingswijze	• Geschroefd
Identificatiemethode	Vaststelling zonder monsternamen

- Zorg voor een veilig beheer en verwijder dit asbestmateriaal wanneer het bij werken eenvoudig bereikbaar wordt. Controleer de toestand jaarlijks op wijzigingen.

- Eenvoudige handelingen: mag via doe-het-zelf of door werknemer(s) met opleidingsattest eenvoudige handelingen  
De bakelieten toepassing moet verwijderd worden door een professional die een elektrische opleiding heeft gevolgd. Bij het verwijderen moet steeds rekening worden gehouden met alle milieu- en veiligheidsvoorschriften.

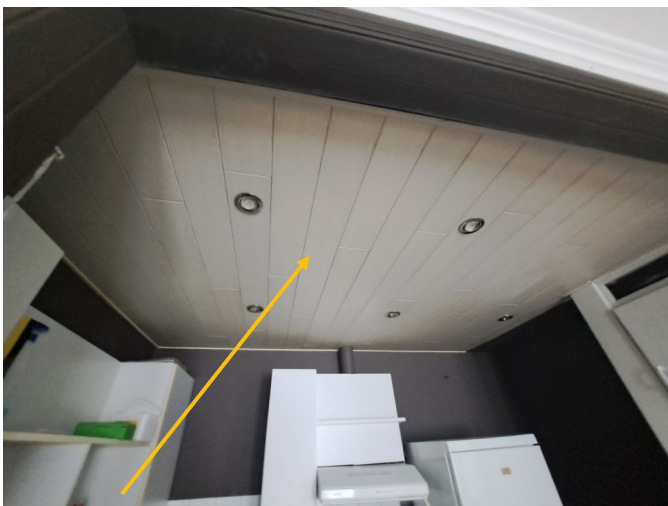
Vrije foto

De aangeduide plafonds zijn afgewerkt met niet asbestverdachte materialen zoals hout.

Mogelijks bevindt er zich achter de valse plafonds nog asbestverdacht pleisterwerk. Het is echter niet mogelijk om dit op een niet-destructieve manier te onderzoeken. Bij renovatie- of sloopwerken is het aan te raden om dit te laten onderzoeken.

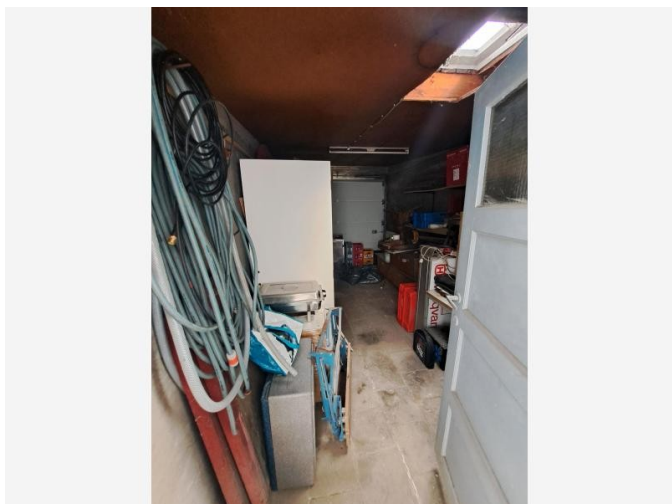
Vrije foto

De garagebox is geïnspecteerd. Er zijn geen visueel waarneembare asbestverdachte materialen aangetroffen.

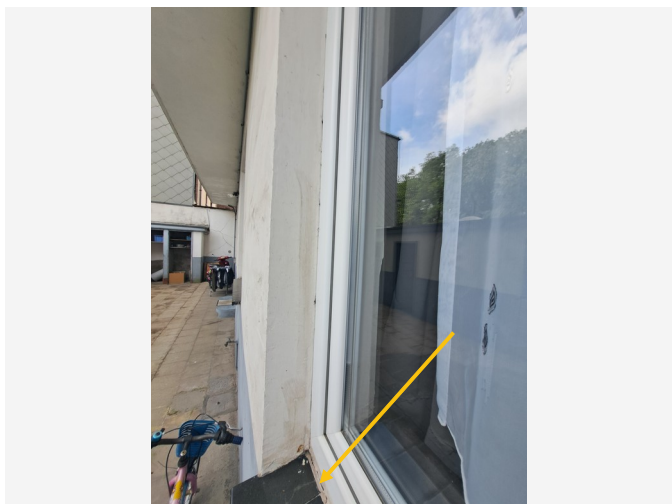
Vrije foto

De afkitting van het schrijnwerk bestaat uit siliconen. Dit is niet asbestverdacht.

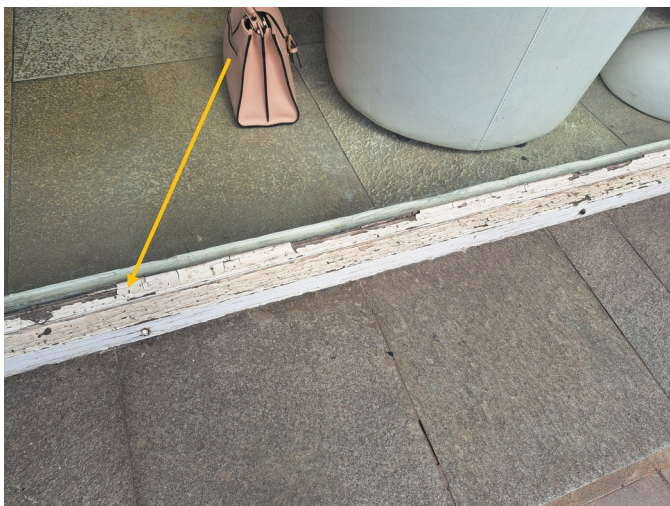
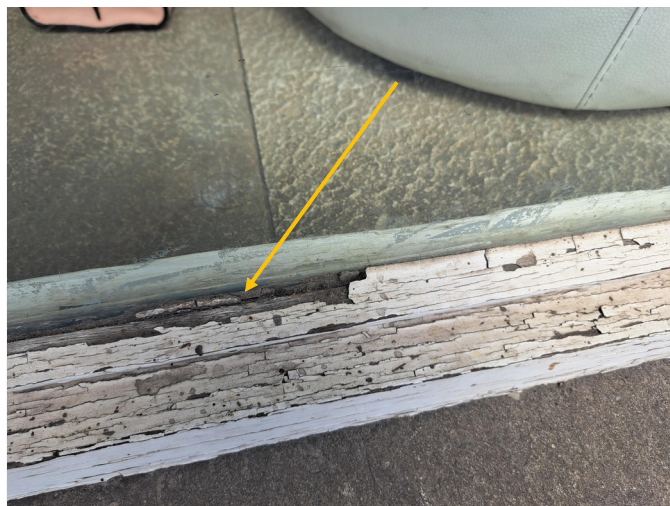
Geen asbest

#	Type	Referentie	Resultaat
5.1	Puntmonster	id 3	Geen asbest

Beschrijving	Stopverf ramen kader/glas handelsruimte
Omgeving	Buiten
Primaire drager	Wandopening verticaal (raam, deur, ...)
Bindmiddel van materiaal	Kitten, mastiek, pasta

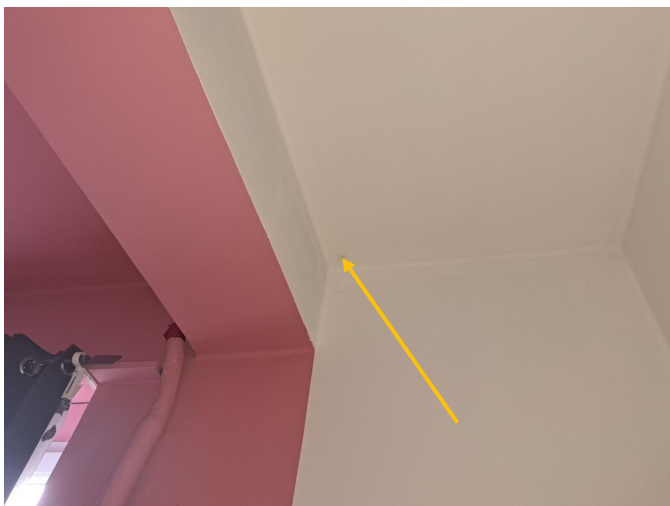
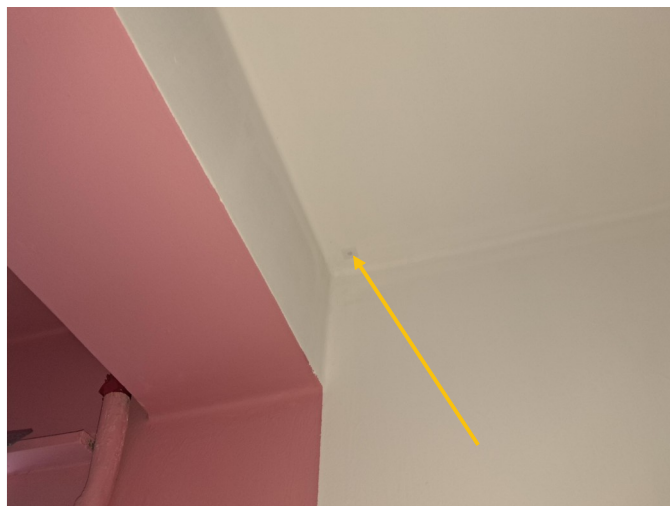
Geen asbest

#	Type	Referentie	Resultaat
6.1	Mengmonster	id 2	Geen asbest

Beschrijving	Pleisterwerk plafond appartement
Omgeving	Binnen
Primaire drager	Plafond
Bindmiddel van materiaal	Gips - kalk

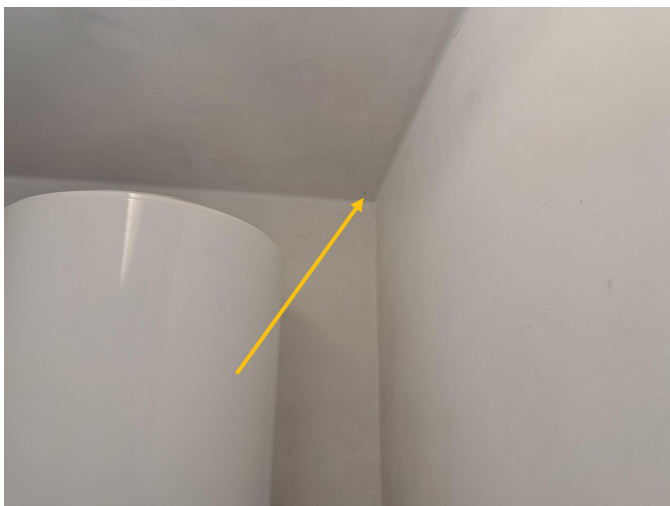
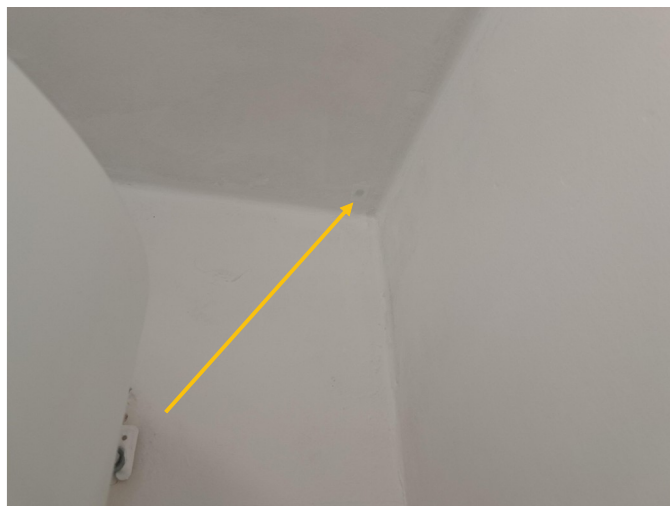
Geen asbest

#	Type	Referentie	Resultaat
7.1	Mengmonster	id 5	Geen asbest

Beschrijving	Pleisterwerk plafond handelruimte
Omgeving	Binnen
Primaire drager	Plafond
Bindmiddel van materiaal	Gips - kalk

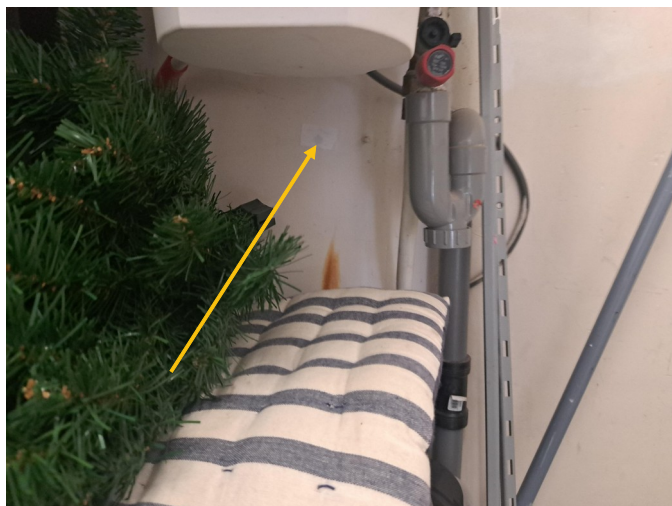
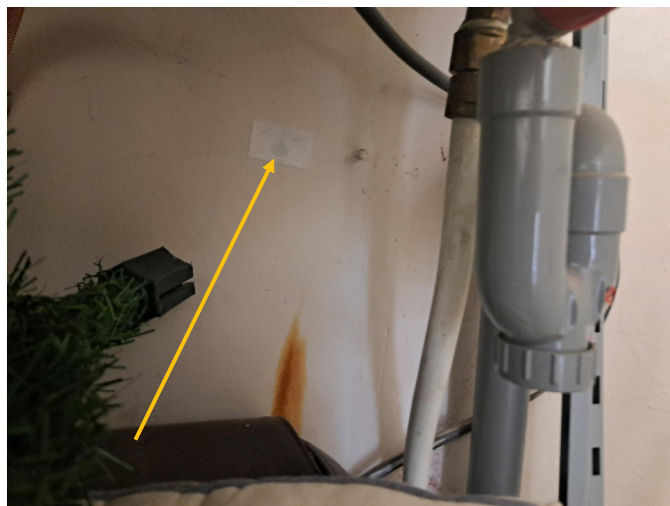
Geen asbest

#	Type	Referentie	Resultaat
8.1	Mengmonster	Id 4	Geen asbest

Beschrijving	Pleisterwerk muur handelsruimte
Omgeving	Binnen
Primaire drager	Binnenwand
Bindmiddel van materiaal	Gips - kalk

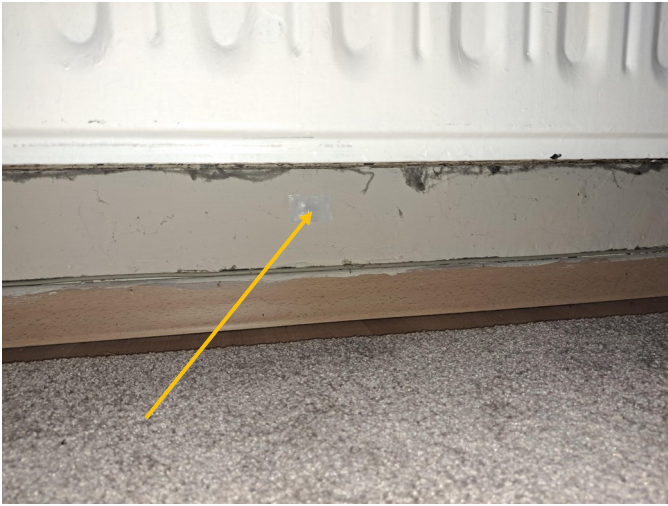
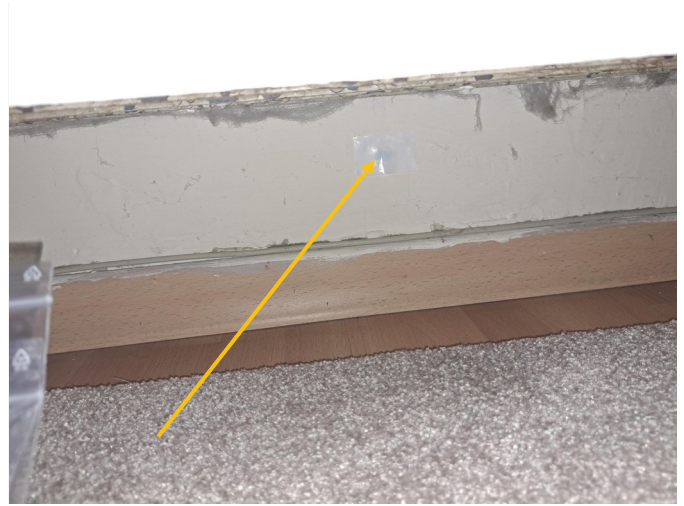
# Fiche 9: Pleisterwerk muur appartement

Geen asbest

#	Type	Referentie	Resultaat
9.1	Mengmonster	Id 1	Geen asbest

Beschrijving	Pleisterwerk muur appartement
Omgeving	Binnen
Primaire drager	Binnenwand
Bindmiddel van materiaal	Gips - kalk
