Dendermondesteenweg 843, 9070 Destelbergen

## Over dit attest

## Zone 1: Hoofdgebouw

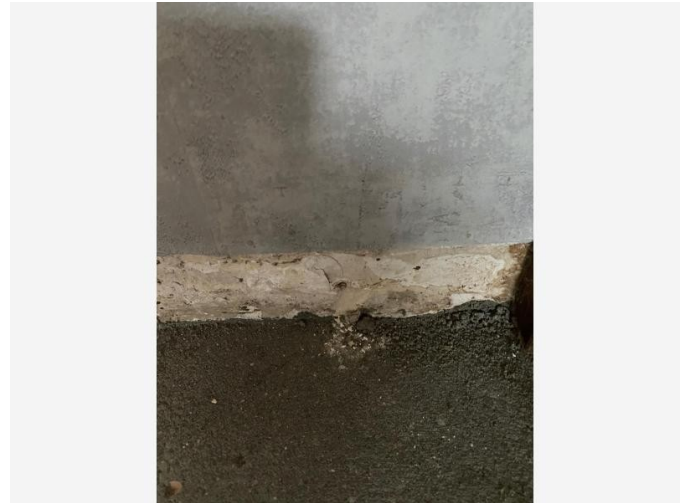
## Fiche 2: Pleisterwerk muur

Geen asbest

| # | Type | Referentie | Resultaat |
|---|---|---|---|
| 2.1 | Mengmonster | MM01 | Geen asbest |

| Beschrijving | Pleisterwerk muur |

| <b>Bindmiddel van materiaal</b> | Gips - kalk |
| <b>Gebondenheid op basis van bindmiddel</b> | Niet-hechtgebonden |
| <b>Hoeveelheid (oppervlakte - dikte - aantal)</b> | <ul style="list-style-type: none"> <li>• 90,00 m<sup>2</sup> - 1,00 cm - 1 stuk</li> </ul> |

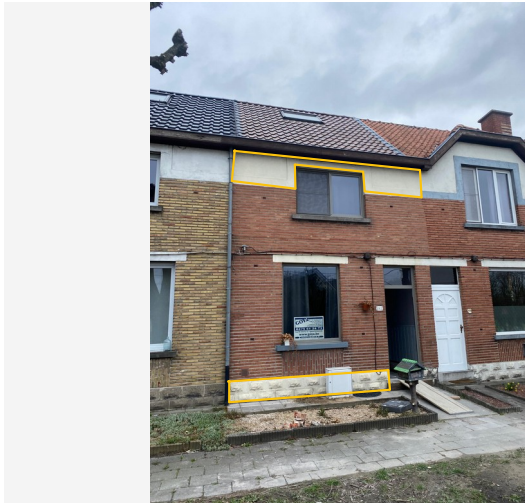
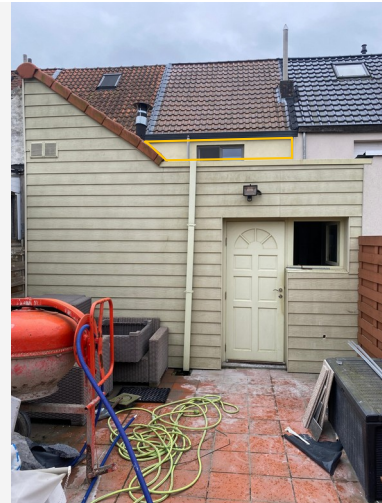
## Fiche 3: Crépi

Geen asbest

| # | Type | Referentie | Resultaat |
|---|---|---|---|
| 3.1 | Puntmonster | MM02 | Geen asbest |

| Beschrijving | Crépi |

| <b>Bindmiddel van materiaal</b> | Gips - kalk |
| <b>Gebondenheid op basis van bindmiddel</b> | Niet-hechtgebonden |
| <b>Hoeveelheid (oppervlakte - dikte - aantal)</b> | <ul style="list-style-type: none"> <li>• 15,00 m<sup>2</sup> - 0,20 cm - 1 stuk</li> </ul> |
