# Asbestinventarisatetest

Posthoornstraat 13/0001-13, 9050 Gent

Attestnummer : 20240525-000041.000

Uitgegeven op : 25.05.2024

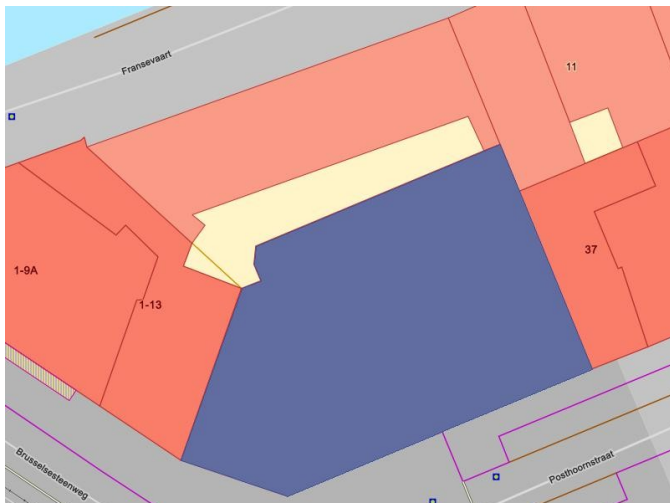
# Zone 1: Hoofdgebouw

Tijdens de inspectie vastgesteld:

## 1 **Asbestmateriaal**

## 2 **Advies**

5 **Geen asbest**

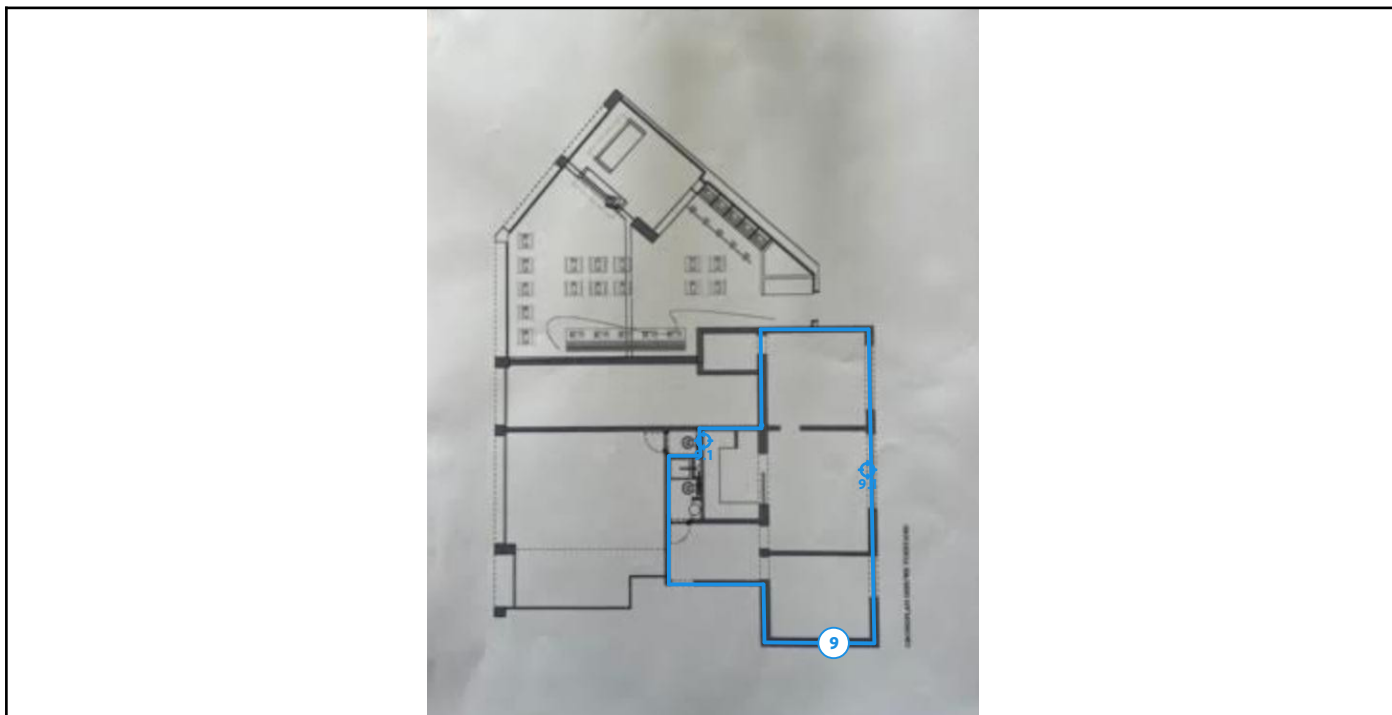
## Plan 1.2: Gelijkvloers (appartement)

Beschrijving	Type	Actie
9. Pleisterwerk muur appartement	Geen asbest	-
9.1 Code: Id 1	Mengmonster	-

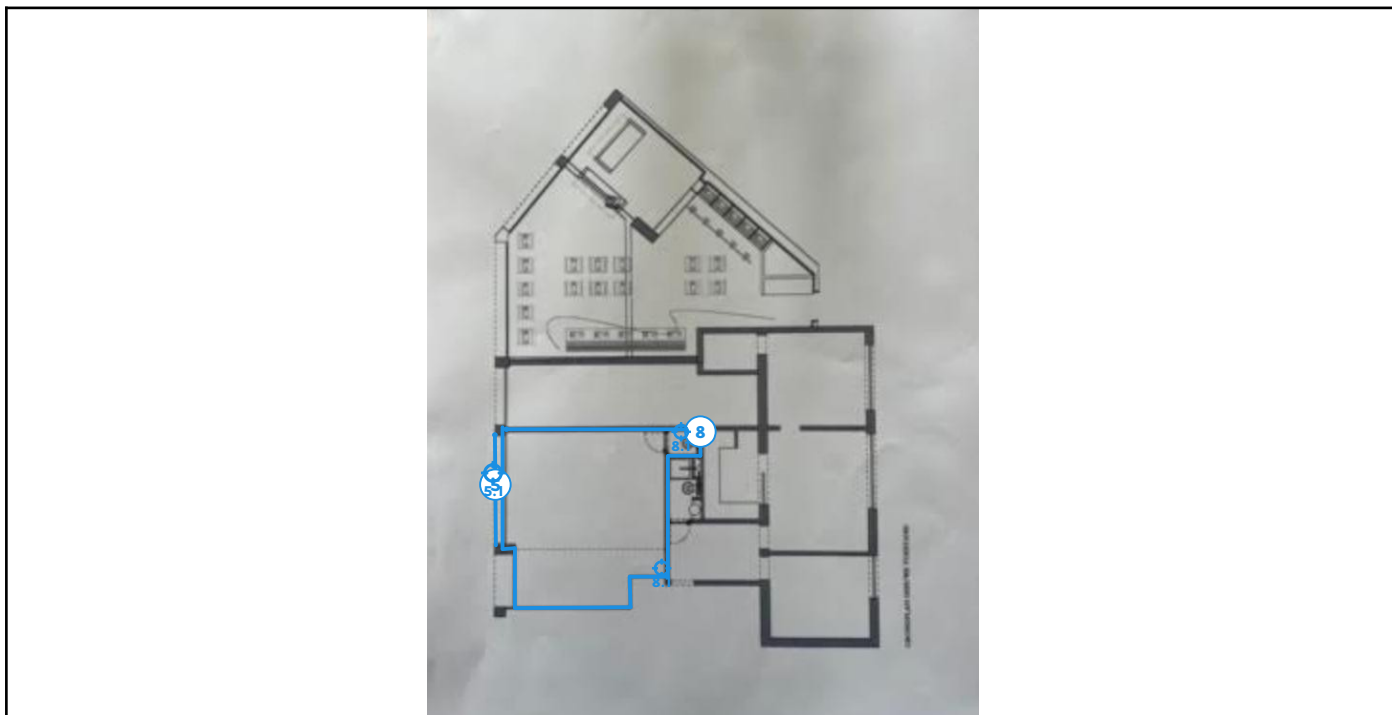
## Plan 1.3: Gelijkvloers (handelsruimte)

Beschrijving	Type	Actie
5. Stopverf ramen kader/glas handelsruimte	Geen asbest	-
5.1 Code: id 3	Puntmonster	-
8. Pleisterwerk muur handelsruimte	Geen asbest	-
8.1 Code: Id 4	Mengmonster	-

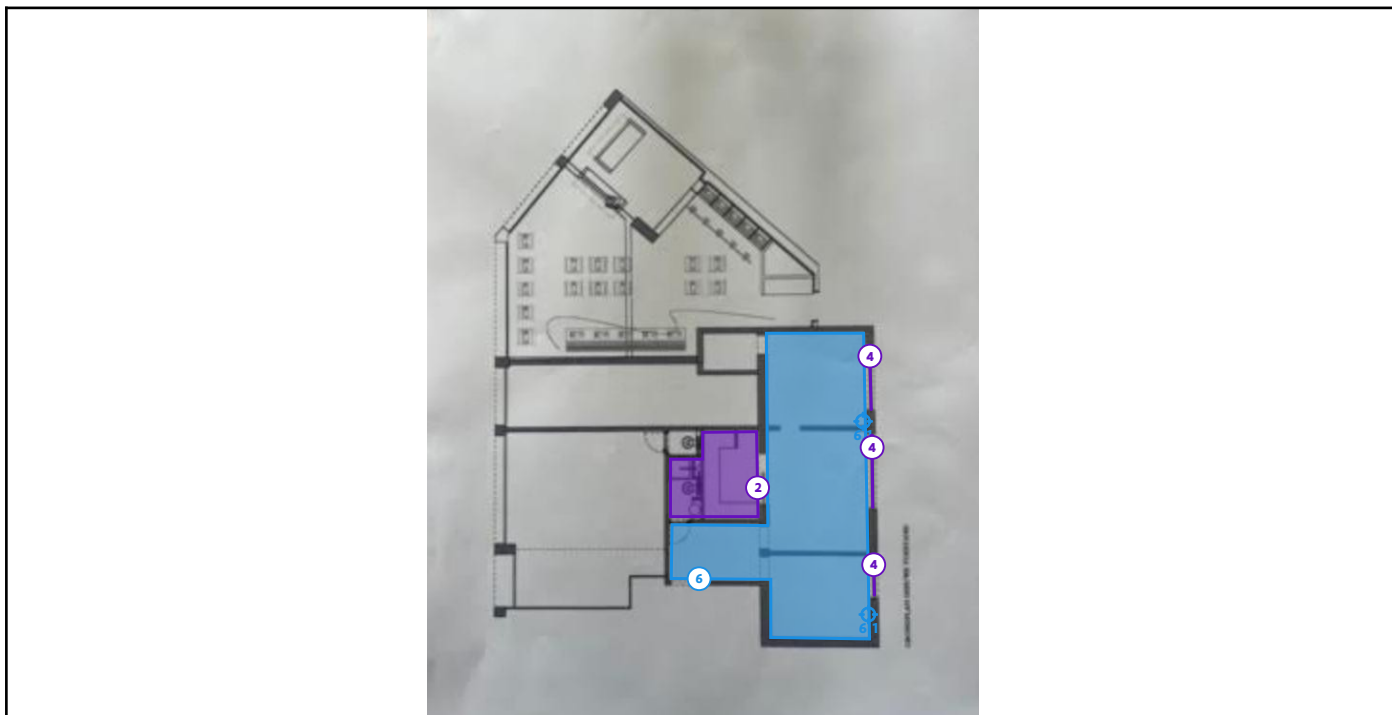
## Plan 1.4: Gelijkvloers (appartement)

Beschrijving	Type	Actie
2. Afwerking plafonds appartement	Advies	-
4. Afkitting schrijnwerk appartement	Advies	-
6. Pleisterwerk plafond appartement	Geen asbest	-
6.1 Code: id 2	Mengmonster	-

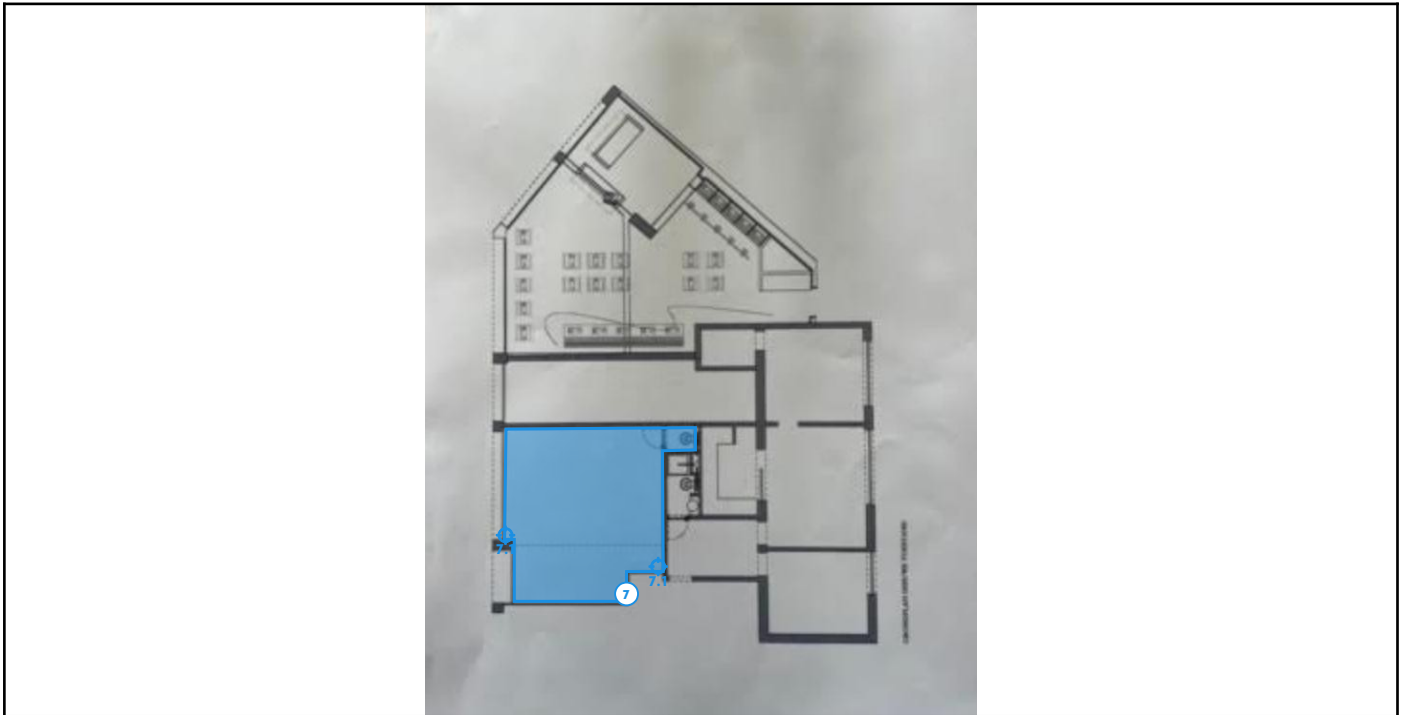
## Plan 1.5: Gelijkvloers (handelsruimte)

Beschrijving	Type	Actie
7. Pleisterwerk plafond handelruimte	Geen asbest	-
7.1 Code: id 5	Mengmonster	-

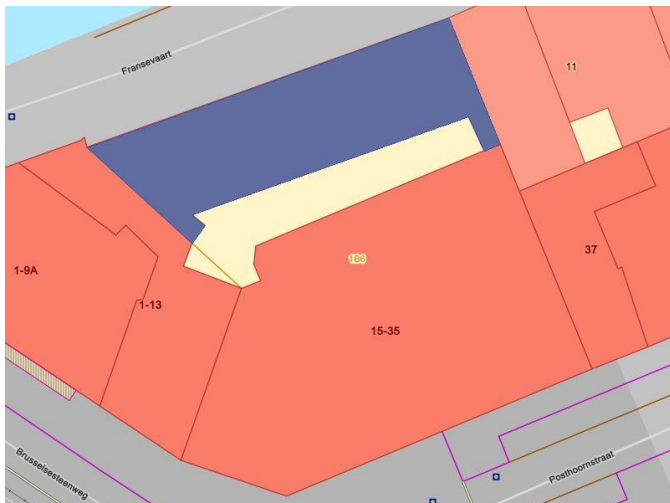
## Zone 2: Bijgebouw (garageboxen)

- 0 Asbestmaterialen
- 0 Beperkingen
- 0 Uitsluitingen
- 0 Roerende goederen
- 0 Puin, steenslag, (water)bodem
- 1 Adviezen**
- 0 Geen asbest

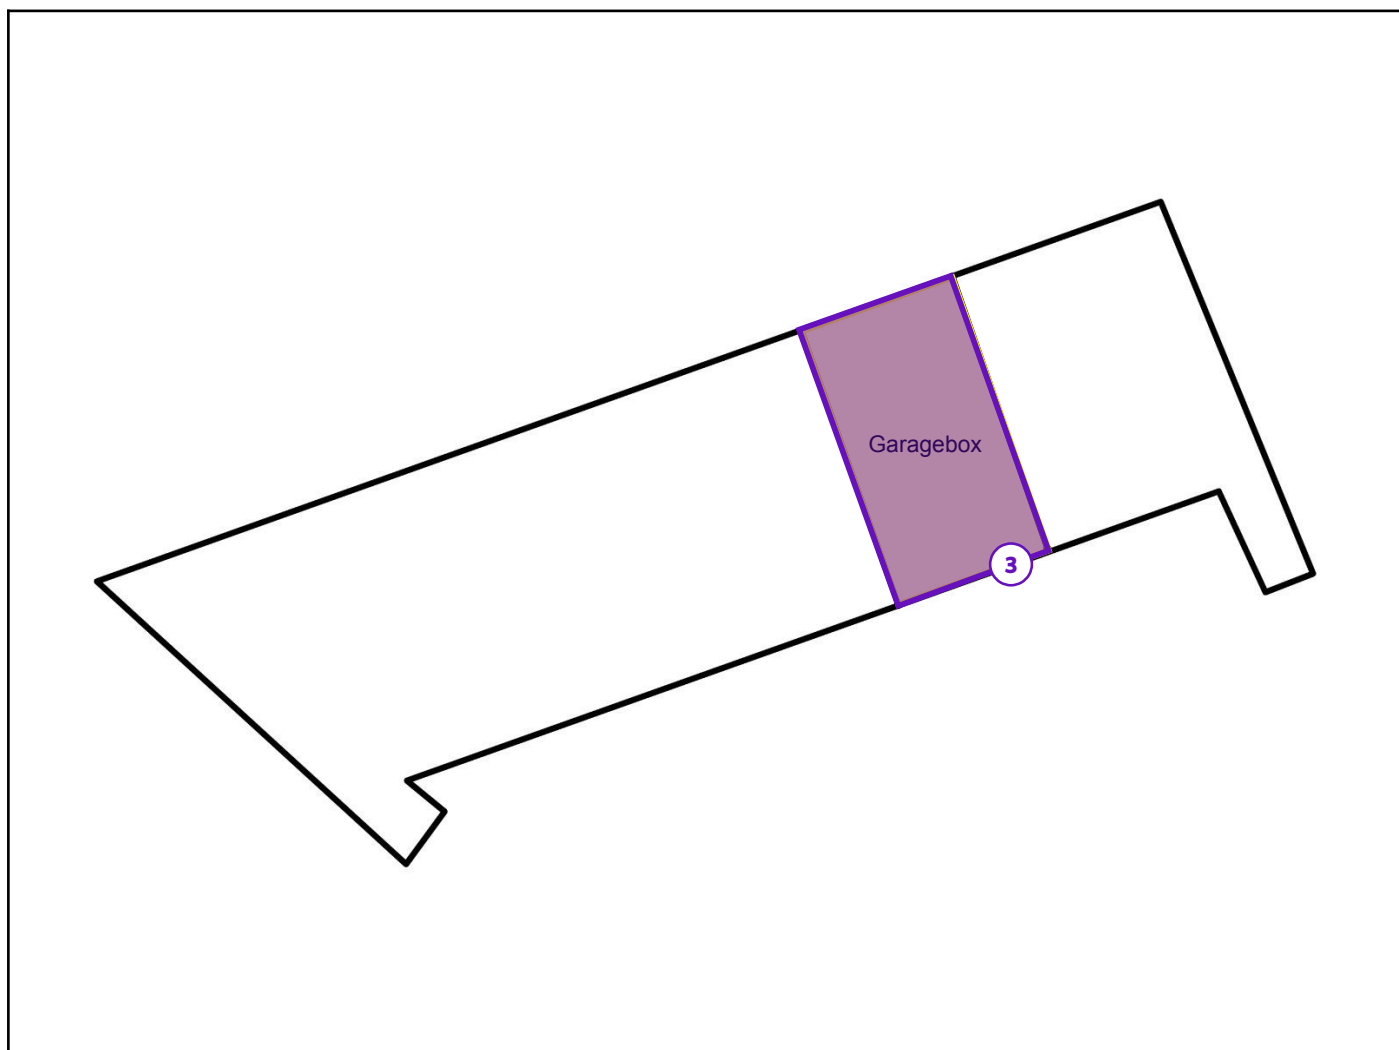
## Plan 2.1: Bijgebouw (garageboxen) plan

Beschrijving	Type	Actie
3. Garagebox	Advies	-
